OPINIA TECHNICZNA

Wymiany pokrycia dachowego na wieży kościoła w miejscowości Łąkorz

Obiekt: Kościół rzymsko-katolicki p.w. Św. Mikołaja Biskupa w Łąkorzu

**Ekspertyza techniczna w zakresie stanu technicznego konstrukcji
dachowej wieży z pokryciem kościoła rzymsko-katolickiego p.w. Św.
Mikołaja Biskupa w Łąkorzu**

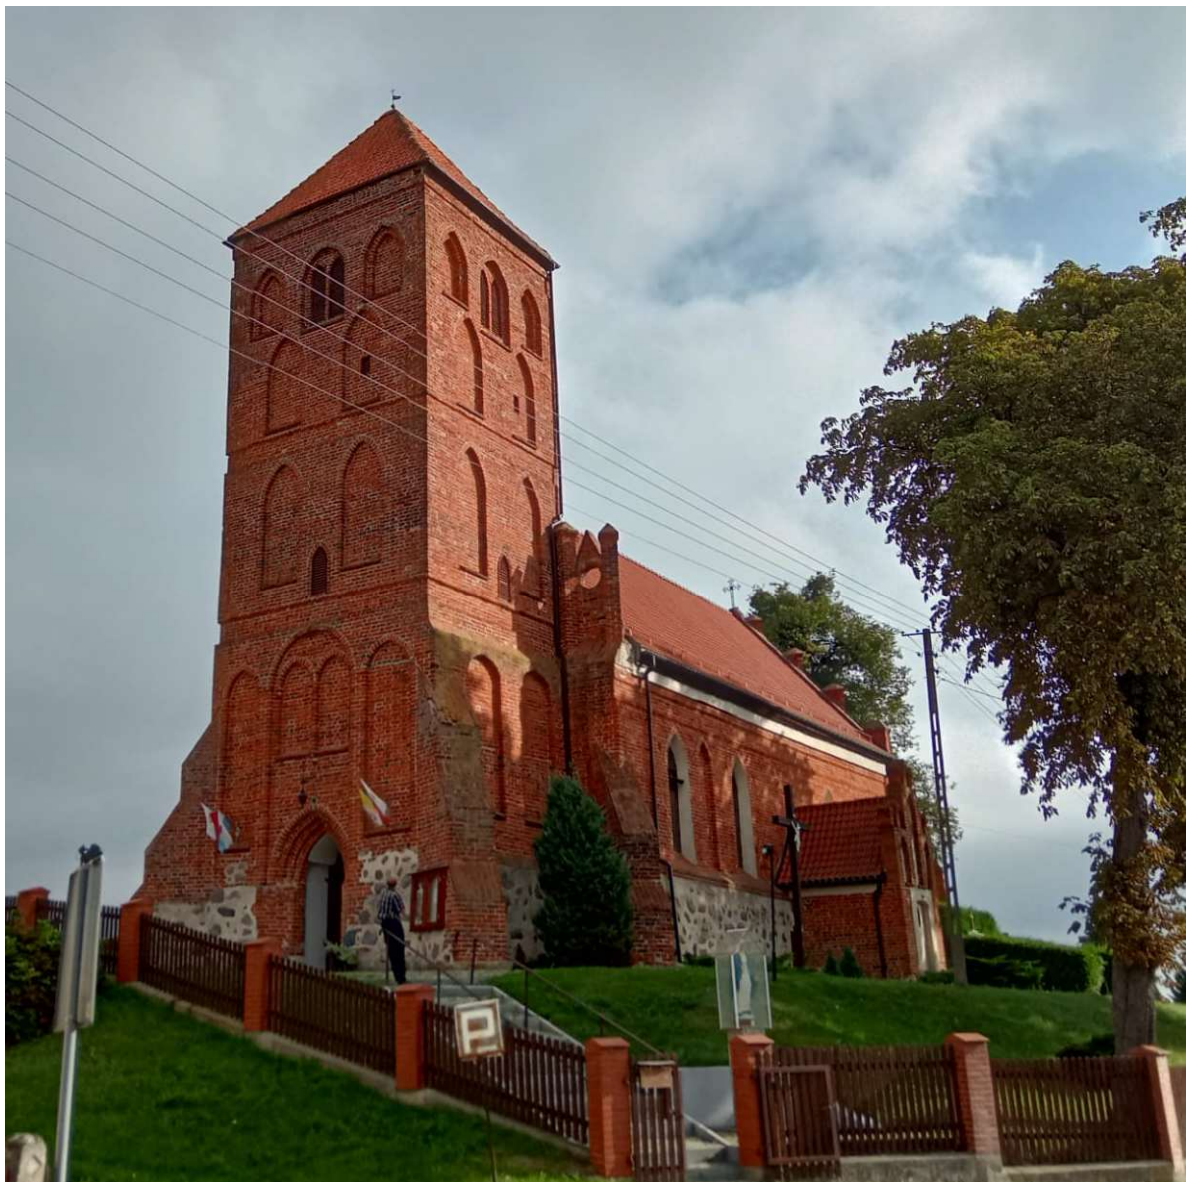
Pokrycie dachu ceramiczną dachówką holenderką –esówką w złym stanie technicznym ze znacznymi odkształceniami, pęknięciami i ubytkami spowodowanymi erozją i czynnikami atmosferycznymi. Istniejące pokrycie dachowe nie zabezpiecza kościoła przed czynnikami atmosferycznymi a wręcz działa destrukcyjnie na obiekt, zagrażając bezpieczeństwu ludziom przebywającym na terenie kościoła.

Widok wieży kościoła od strony ulicy.

Biorąc pod uwagę dobry stan techniczny elementów konstrukcyjnych kościoła, a w szczególności dobry stan techniczny drewnianej konstrukcji dachowej(niektóre elementy będą wzmocnione) należy wymienić pokrycie dachowe na nowe – dachówka typu mnich-mniszka (nieangobowaną, w kolorze ceglastym czerwonym).

- demontaż istniejącego pokrycia ceramicznego dachu,
- częściowy demontaż istniejących łat dachowych,
- demontaż rynien i rur spustowych,
- wykonanie impregnacji elementów drewnianych,
- wymiana pokrycia ceramicznego - z kryciem dachówką typu mnich-mniszka wraz z wymianą łączenia,
- wykonanie obróbek blacharskich,
- wymiana systemu rynien i rur spustowych,
- demontaż i montaż nowej instalacji odgromowej.

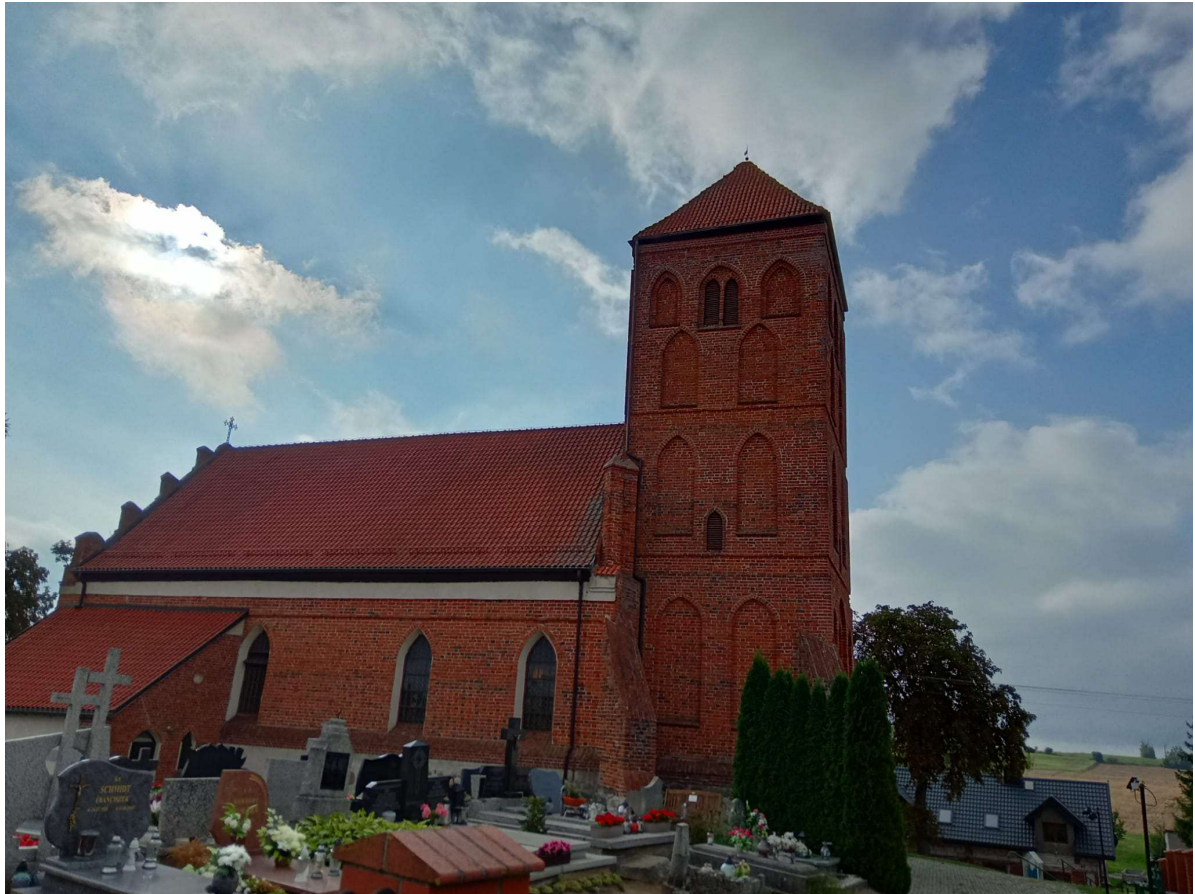
Widok wieży kościoła od strony cmentarza.
